# CENSIMENTO GUARINI

*L.R. 14/03/1995 n° 35*

*Individuazione, tutela e valorizzazione dei beni culturali architettonici  
nell'ambito comunale*

## COMUNE DI BARGE (CN)

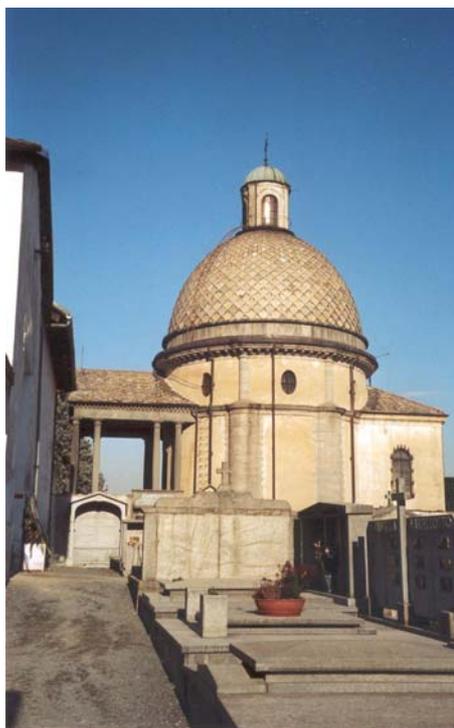
Negativo fotografico n° 18 - Fianco sud

La cappella è complessivamente ben conservata. Necessita di interventi di manutenzione ordinaria a carico degli intonaci esterni, usurati dagli agenti atmosferici e di quelli della cripta, sottoposti ai danni dovuti all'umidità di risalita.

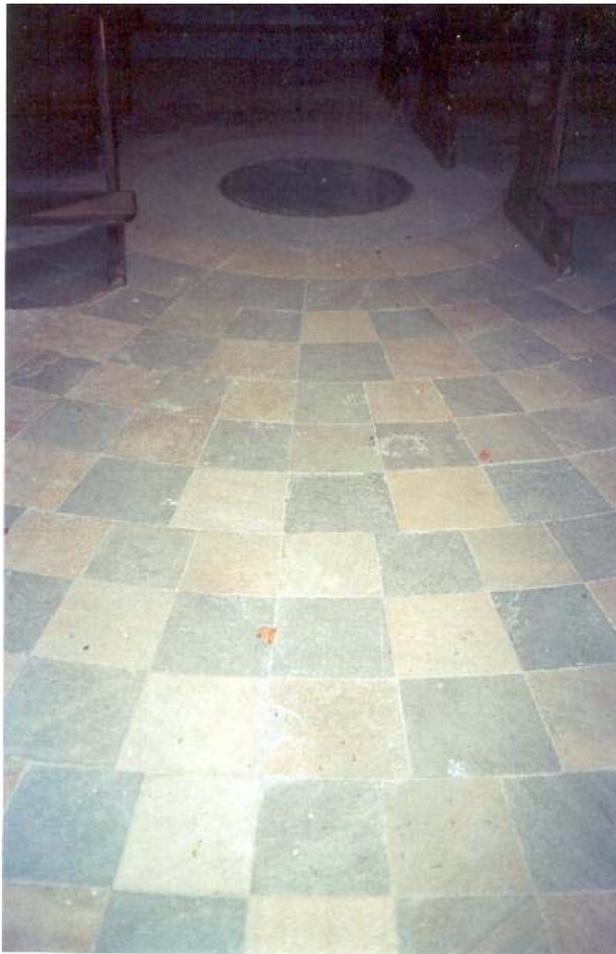
Negativo fotografico n° 14 - Pavimentazione in bargiolina

La cappella è interessante per l'uso della quarzite - nota in zona col nome di "bargiolina" (estratta dalle cave sul Mombracco) - sia come pavimentazione sia come manto di copertura. Sarebbe opportuna una maggiore valorizzazione delle finiture in bargiolina con opportuna illuminazione.

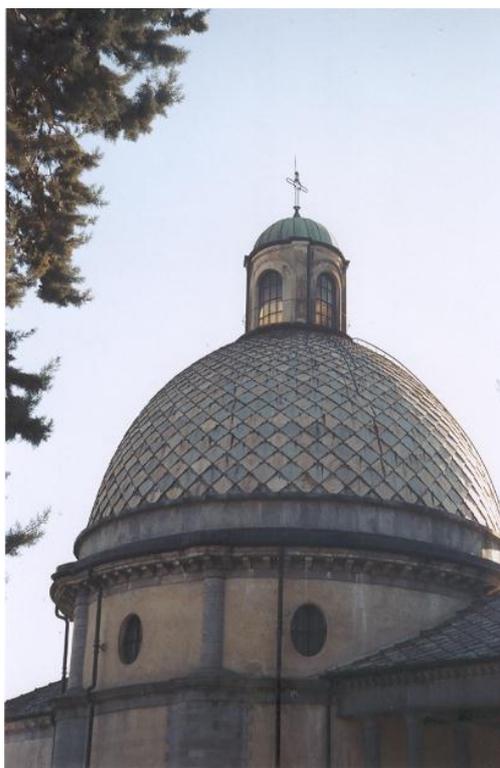
**Forma** A cupola, a due falde e a testa di padiglione

Negativo fotografico n° 16: cupola e lanterna

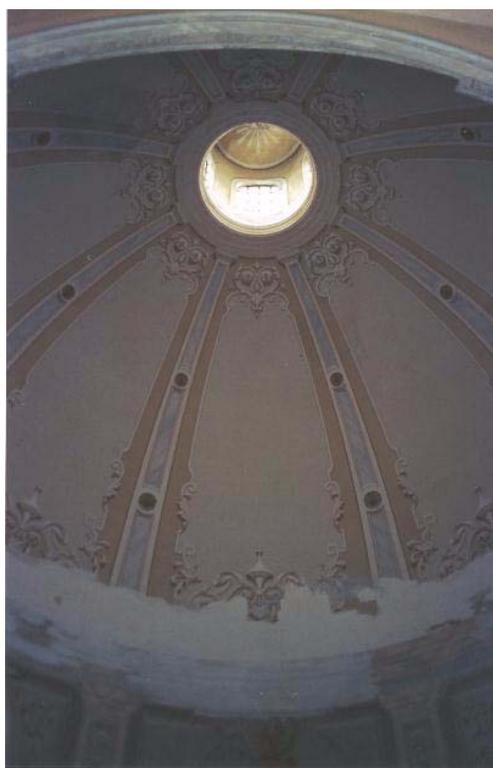
Negativo fotografico n° 10: interno della cupola

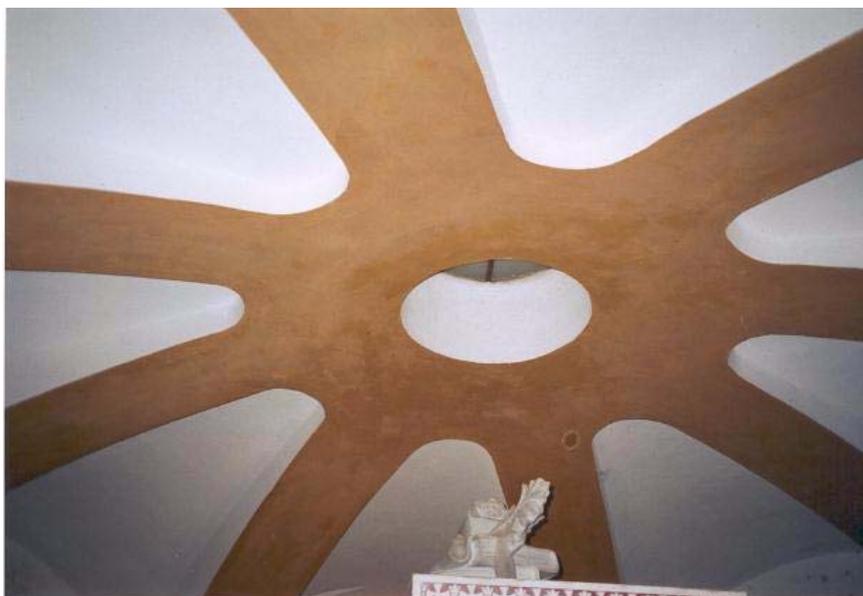
Negativo fotografico n°23: nervatura della volta

Si notano ampie tracce di umidità di risalita sulle murature perimetrali fino alla volta.

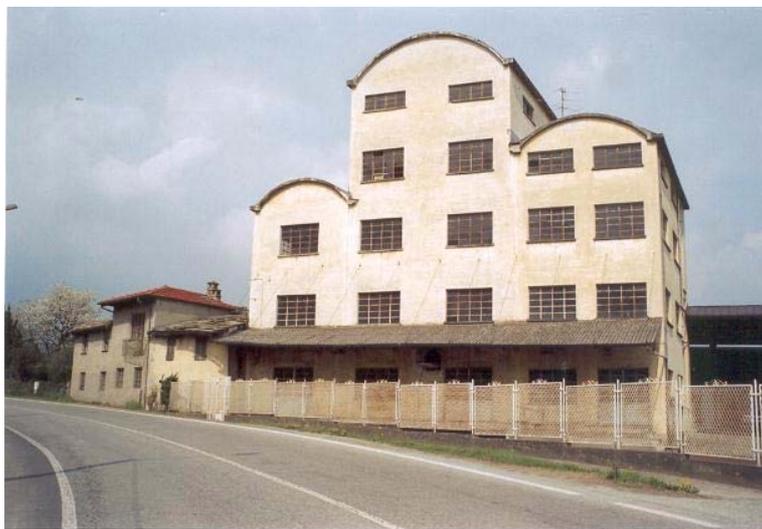
Negativo fotografico n° 09 - Fronte principale

Il fabbricato, ora dismesso, rivela una struttura portante complessivamente sana anche se, a livello della copertura affiorano tracce di infiltrazioni d'acqua meteorica. I serramenti in ferro e vetro, fermato a mastice, sono parzialmente fatiscenti; alcuni macchinari sono in stato di abbandono.

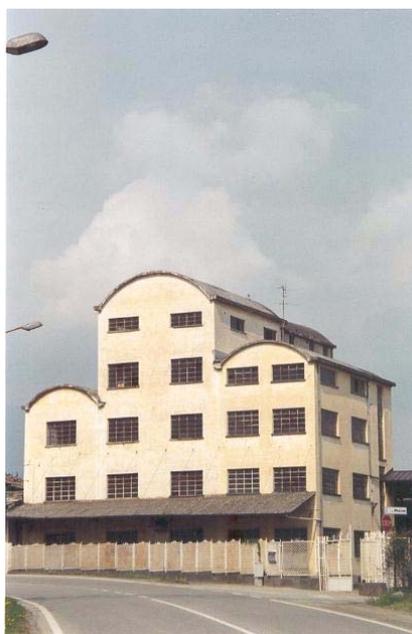
Negativo fotografico n° 08 - vista d'assieme

Edificio in c.a. costituito da tre corpi di fabbrica di cui quello centrale a 5 pft, quello a destra a 4 pft ed il restante, con una manica più stretta, a 3 pft. Sulla parte retrostante si nota una tettoia in laterizio con copertura in lamiera su putrelle metalliche. Il grande fabbricato è attestato su tre piccoli edifici rurali parzialmente rivestiti da manto in lose dove si trova il mulino ad acqua che dava movimento ai macchinari.

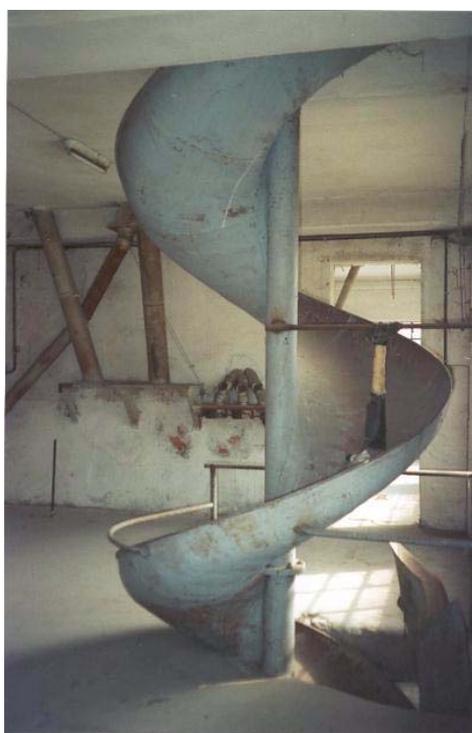
Negativo fotografico n° 07 – Scivolo per sacchi farina

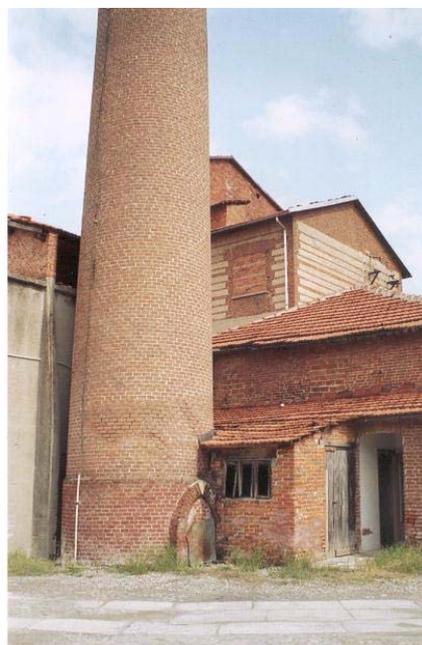
Negativo fotografico n°21 –Bocca ciminiera

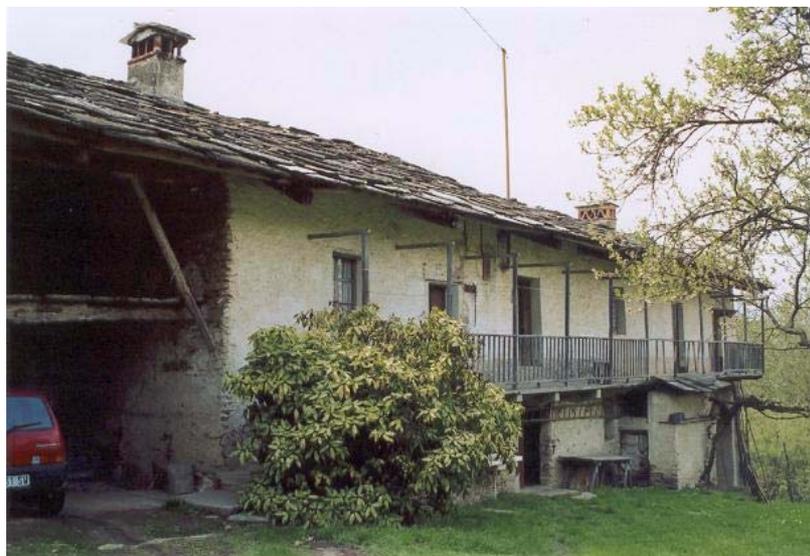
Negativo fotografico n° 31 - Fronte principale

Necessita di manutenzione ordinaria e straordinaria per la presenza di fessurazioni in alcune porzioni delle murature. Risulta danneggiata per un cedimento strutturale la volta a botte in pietra nella porzione a valle della costruzione (nord).

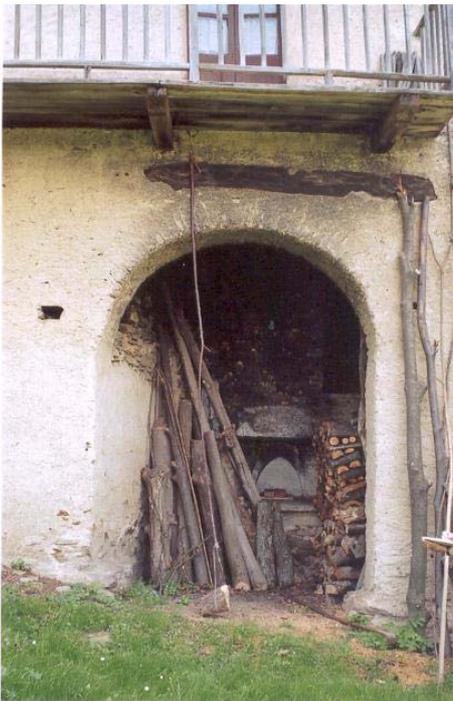
Negativo fotografico n° 32 – Forno

Forno ricavato nella porzione terminale del fabbricato, al di sotto di un profondo portico con arco a tutto sesto. E' dotato di canna fumaria, per la fuoriuscita dei fumi, che si raccorda con quella del camino del piano superiore. Bocca triangolare in pietra come pure l'aggettante davanzale, l'architrave e le spallette. La portella, rifatta, è anche in pietra locale ed è a semplice appoggio. Camera di cottura in laterizio.

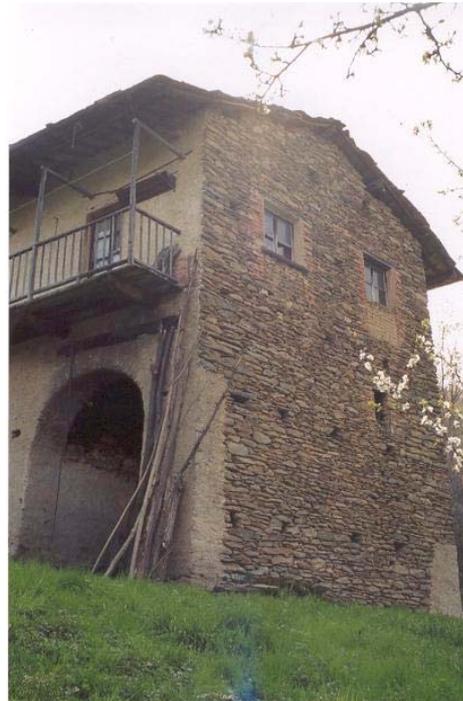
Negativo fotografico n° 35 – Ubicazione del forno

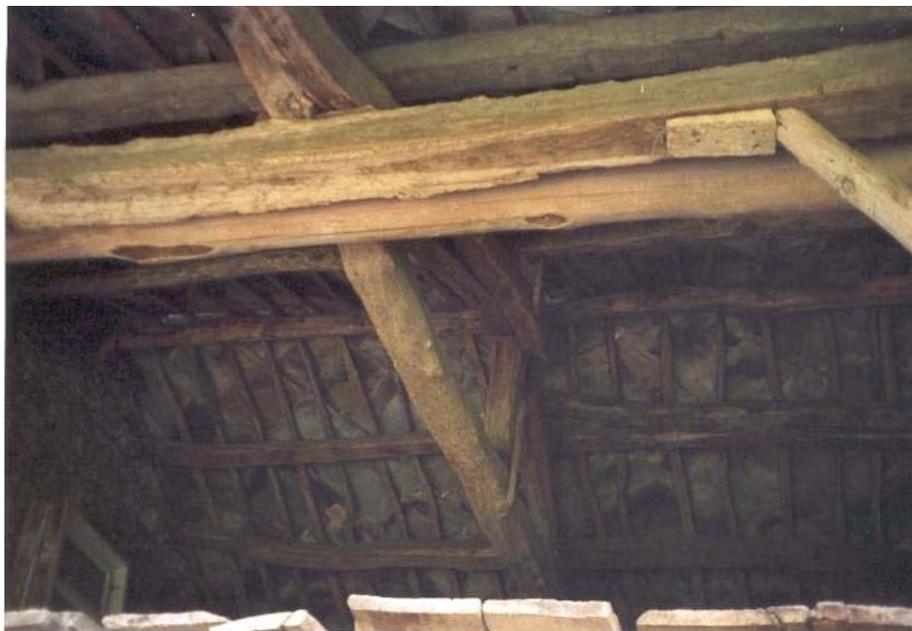
Negativo fotografico n° 02 - Orditura primaria

Il tetto è costituito da struttura portante in legno con capriate e listelli su cui poggia il manto in lose squadrate e regolari di pietra locale. Le travi sono rustiche e di grande sezione.

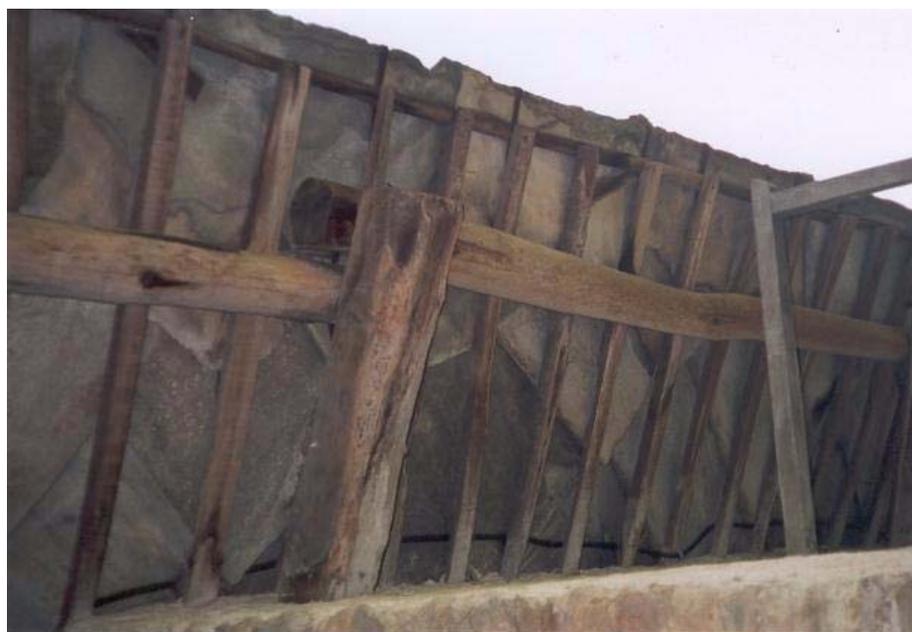
Negativo fotografico n° 01 - Orditura "pantalera"

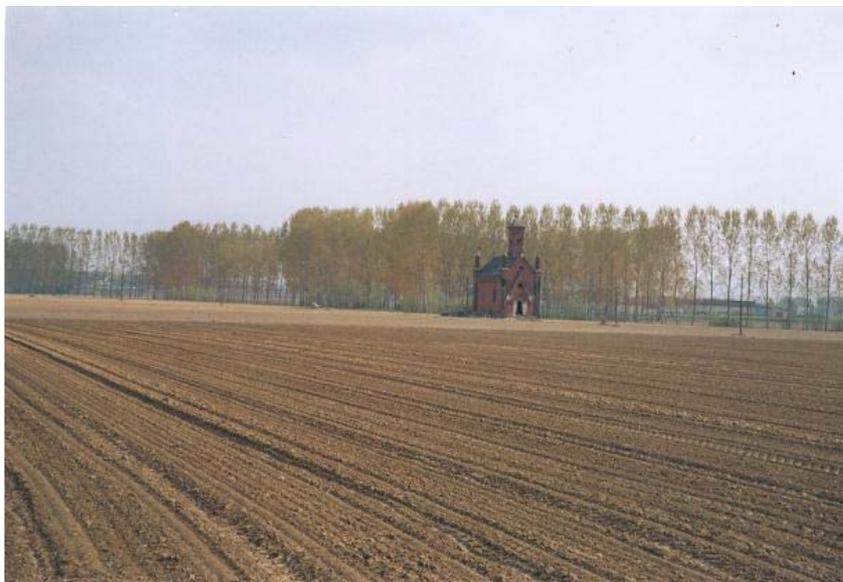
Negativo fotografico n° 01- Inquadramento ambientale

Il fabbricato denota lo stato di abbandono che ha causato il deperimento dei materiali : decoesione dei laterizi, crescita di vegetazione, umidità da infiltrazione e di risalita; la copertura presenta delle porzioni prive di lose. Serramenti rotti o privi di meccanismi di chiusura e tombe aperte e svuotate.

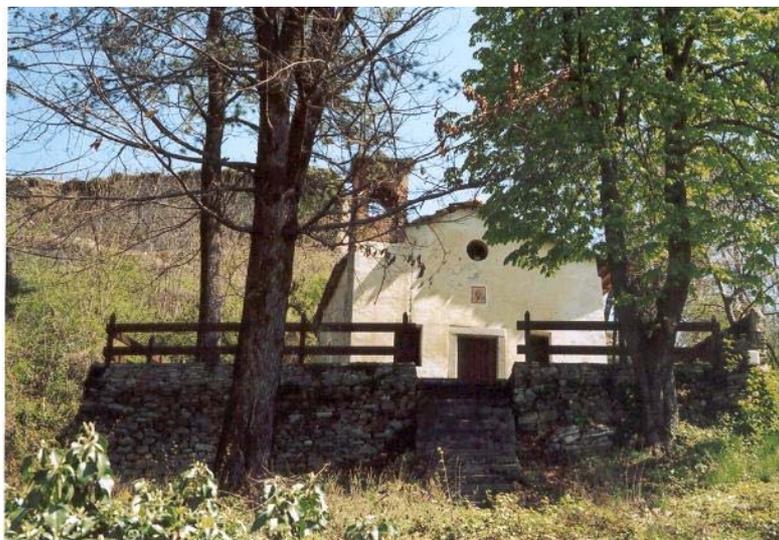
Negativo fotografico n° 17 - Vista generale

Edificio in muratura portante mista con finitura ad intonaco rustico locale. Pianta rettangolare terminante in abside circolare. Campanile con campana in ghisa costruito sullo spigolo in facciata sinistra, probabilmente successivo alla chiesa. Il campanile presenta una superficie in mattoni paramano, ghiera dell'apertura a sesto acuto e copertura a padiglione in lose. Copertura della cappella in lose su orditura lignea con aggetto perimetrale di circa 50 cm. Prospetto principale con aperture simmetriche rettangolari rispetto all'ingresso sottolineato da cornice in pietra di Luserna (25 cm di larghezza) e tondo sul timpano. L'interno si presenta con aula unica a soffitto piano per la zona fedeli ed a catino absidale per il celebrante. Nicchie affrescate sul lato destro, pavimento in piastrelle di bargiolina.

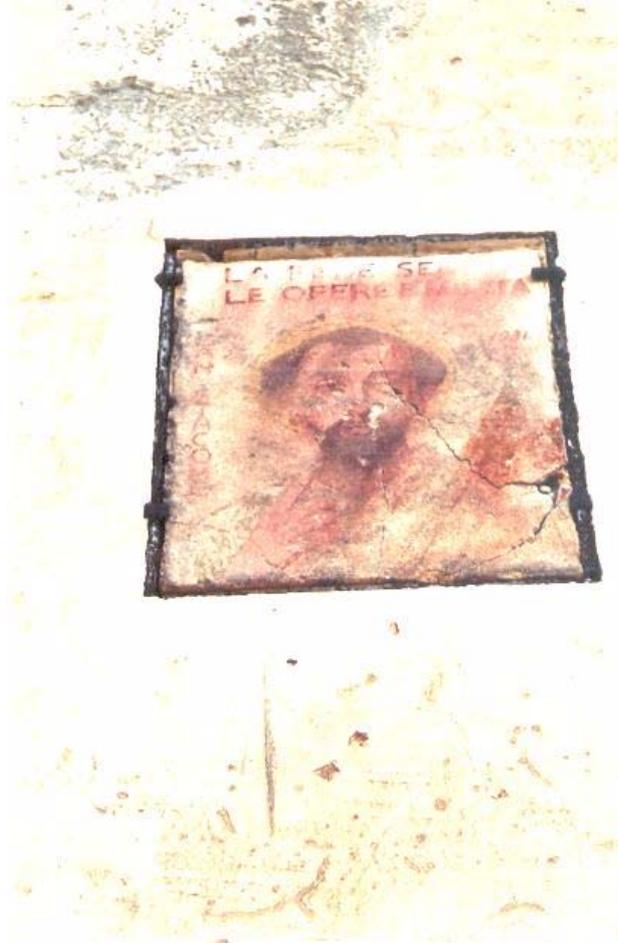
Negativo fotografico n°15 – Affresco di S. Giacomo

Il colore dell'affresco ha subito un degrado a causa delle intemperie e della luce; presenta due crepe vistose che lo attraversano diagonalmente. Necessita di puliture, consolidamenti, rimozione e/o sostituzione della cornice metallica, causa di macchie di ruggine.

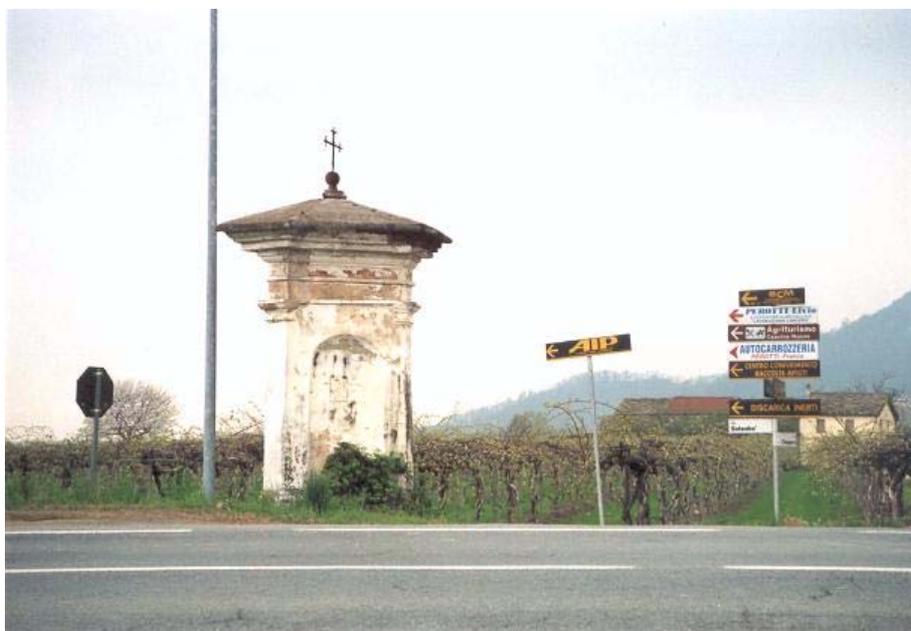
Negativo fotografico n° 24 - Inquadramento ambientale

Il manufatto denota mancanza di manutenzione: le modanature del cornicione sono danneggiate in più punti e rivelano anche, laddove è caduto l'intonaco, la decoesione dei mattoni; il rivestimento d'intonaco è scrostato e presenta tracce di umidità; le pitture che in origine lo decoravano - e che oggi si intravedono nella fascia tra le nicchie e il cornicione - sono state completamente ricoperte da una spessa mano di tinta a calce. Copertura in cemento.

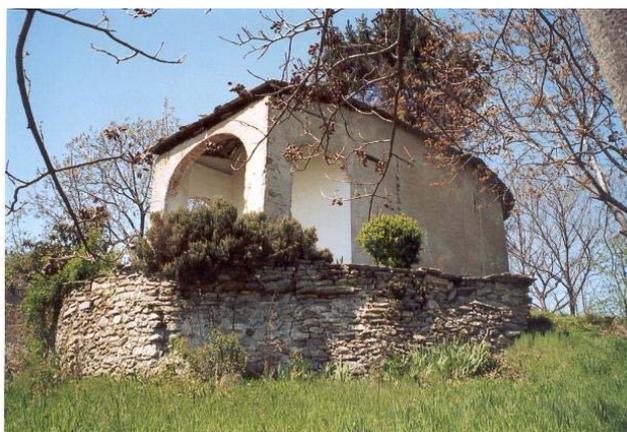
Negativo fotografico n° 21 - Vista generale

Edificio in muratura portante mista con finitura ad intonaco rustico locale contraffortata all'abside. Pianta rettangolare terminante in abside circolare. La chiesa è preceduta da portico con archi ribassati in laterizio intonacato. Copertura della cappella in lose su orditura lignea con aggetto perimetrale di circa 50 cm, terminante a padiglione sul portico con orditura secondaria in listelli di sezione pressochè quadrata. Ingresso principale sormontato da apertura orbicolare. Sagrato in lastre di pietra irregolari a giunto aperto e parte a prato terminante in esedra. Quest'ultima è determinata dal muro in pietra a secco di contenimento del terreno su cui sorge la cappella. Ornano l'esedra varie piante officinali tra cui un possente rosmarino.

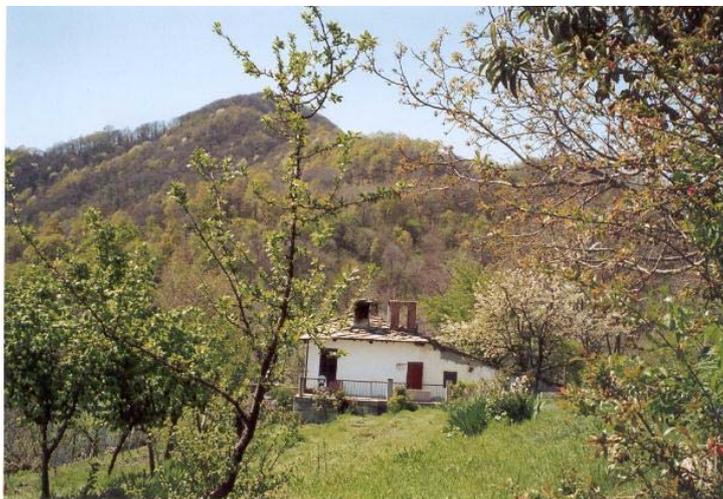
Negativo fotografico n°24 - Inquadramento ambientale

Il fabbricato ha subito trasformazioni nel corso del tempo: evidente la chiusura dell'ex fienile (divenuto abitazione civile) con strutture in c.a. e finiture ad intonaco civile, con perdita totale della fisionomia originaria. Deturpano la facciata i numerosi sfiati dei camini portati ad "elle" oltre la pantalera.

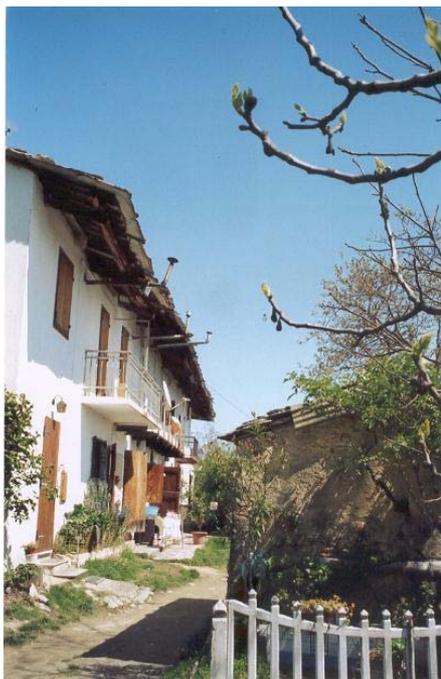
Negativo fotografico n°28 – Ubicazione forno

Fabbricato accessorio - fronteggiante l'edificio principale - in muratura mista portante rivestita da intonaco rustico; tetto aggettante in lose su orditura lignea con camino in laterizio. Il forno (con camera in laterizio) è chiuso da sportello (ora in pietra) sormontato da arco a pieno centro intonacato poggiante su mensola in pietra; nel sottotetto era posto l'essicatoio per le castagne, ora legnaia.

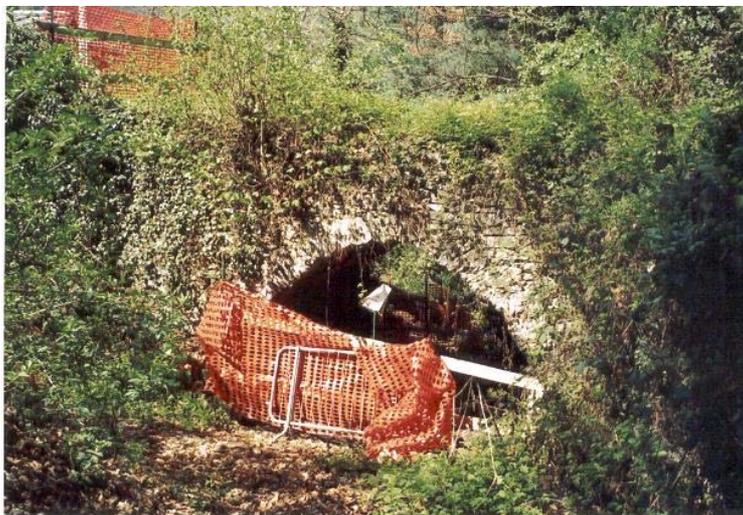
Negativo fotografico n° 10 - Vista d'assieme

Ponte in pietra a secco ad arco acuto con fornice unico. I conci sono disposti di taglio mentre il riempimento dei rinfianchi è ottenuto con pietre disposte orizzontalmente. Presenta pavimentazione erbosa ed è privo di spallette.

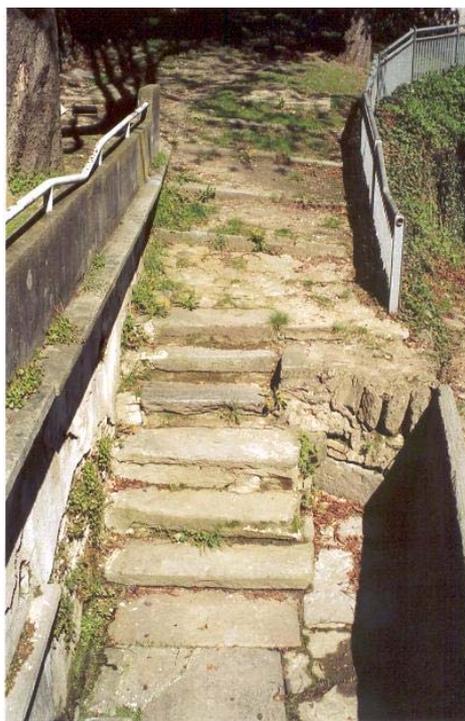
Negativo fotografico n°09 - Scalinata d'accesso

Si accede alla fontana tramite scalinata degradante dai giardini fino al letto del fiume. Sia la scalinata sia i parapetti che delimitano da ambo i lati il percorso non si rivelano idonei per materiali e per degrado. Sarebbe auspicabile il ripristino formale e funzionale della fontana che, insieme al ponte di S. Francesco sullo sfondo del castello, forma un tutt'uno organico. Anche un'adeguata illuminazione contribuirebbe alla valorizzazione del sito.
